Besiktningssprotokoll

Försäkringsbesiktning för Anticimex Säljarsförsäkrat

Fastighetsbeteckning: Svensland 2:24	
Fastighetsadress: Annelundsvägen 4	
Postnummer: 451 95	Ort: Uddevalla

Besiktningdatum: 2024-06-27	Protokollnummer: 68343942
Temperatur: 22 °C	Väderlek: Klart
Tekniker: Andreas Ohlsson	
E-post: andreas.ohlsson@anticimex.se	
Kontor: Uddevalla	
Närvarande: Säljare närvarade vid besiktningen, och i slutet även mäklare.

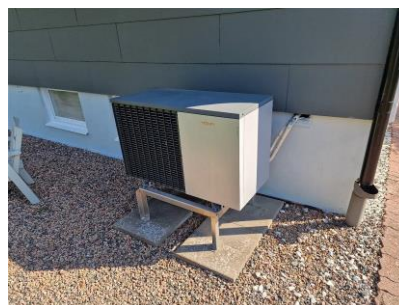
Utvändigt / Sockel

- Kondensvatten från luftvärmepumpens utedel leds inte bort från husgrunden.

Detta medför ökad risk för att vatten tränger in i anslutande konstruktioner, vilket i sin tur kan leda till fuktrelaterade skador. Observera att besiktning av byggnadens värmesystem eller värmepumpen inte har ingått i uppdraget.

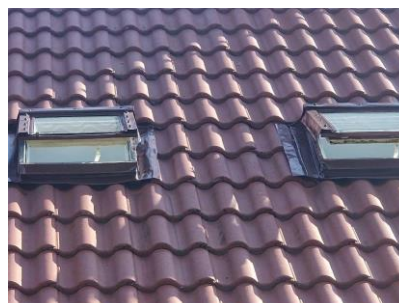
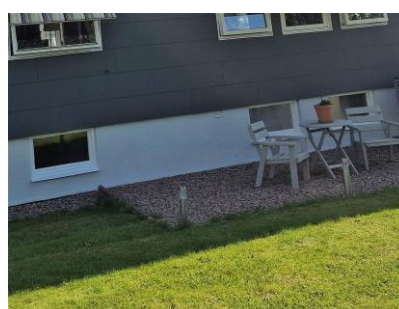
Utvändigt / Fönster

- Några av isolerglasen är äldre.
- Takfönster och källarfönster är äldre. Det noteras även lite mindre rötskador under färgen på ett par fönster.

Befintliga fönster är äldre vilket betyder att tätningen mellan fönsterrutorna kan vara sämre. Detta kan leda till att missfärgning/imma kan uppstå mellan glasrutorna.

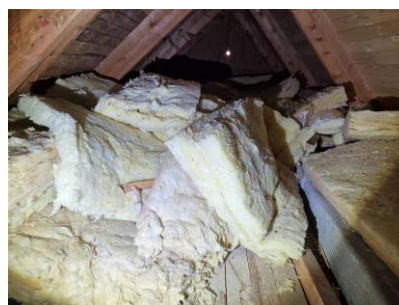
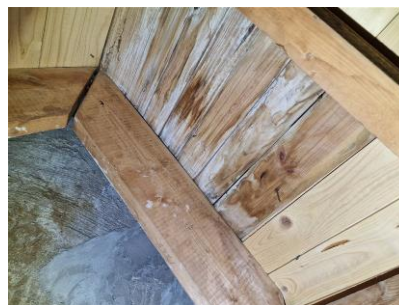
Utvändigt / Vind

- Vinden är tilläggsisolerad.

Eftersom vindsbjälklaget tilläggsisolerats så kommer klimatet på vindsutrymmet att ändras, främst vintertid. Detta i sin tur kan leda till uppfuktning av underlagstaketets insida vilket kan resultera i mikrobiella skador (angrepp av mikroorganismer).

- Missfärgningar i underlagstaket vid murstocken bedöms som äldre och orsaken vara åtgärdad då yttertaket lades om 2011.

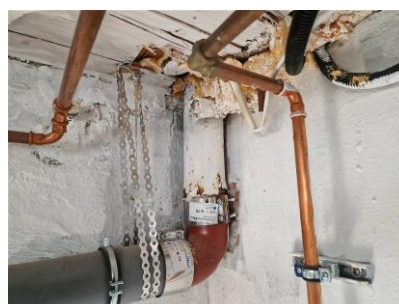
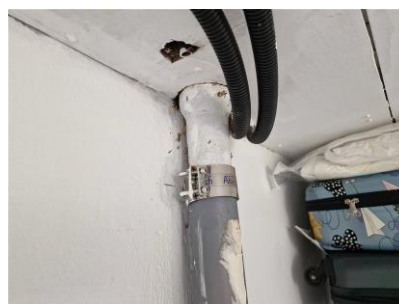
Hela huset / Allmänt

- Mekaniska frånluftsfläktar saknas i våtrummen.

Frånluftsventilationens uppgift är att transportera bort bland annat emissioner, fukt, lukt och föroreningar från huset.

- Mindre delar av avloppsstammar i gjutjärn finns kvar i huset.

Risk för fuktskador vid eventuellt läckage.

Vi rekommenderar att detta installeras.

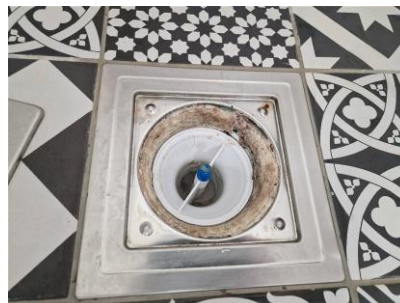
Entréplan / Dusch/Toalett

- Tätskiktsanslutning går inte att besiktiga då den täcks av silikon.

Normala fuktvärden indikerades mot klinker/kakel.

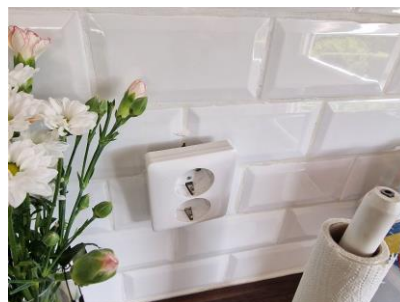
Entréplan / Kök/Matplats

- Eluttag vid diskbänken är löst.
- Kontakta elektriker för åtgärd.

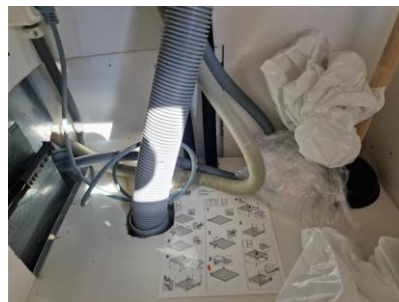
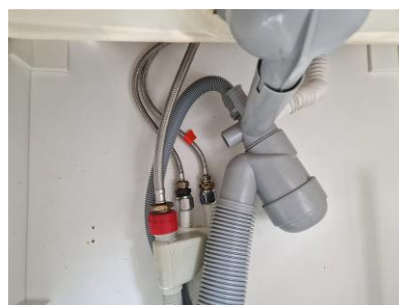
- Upphångningsbygel saknas på avloppslang från diskmaskinen.
- Tätskikt i diskbänkskåp är inte tätt vid rör genomföring.

När upphångningsbygel saknas ökar risken för brott på slangen med läckage som möjlig följd.

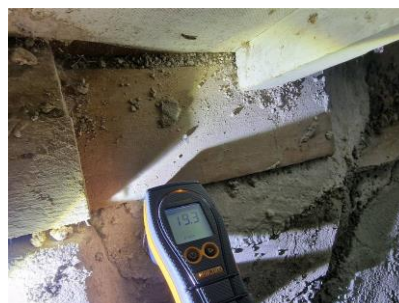
Källarplan / Trappförråd

🔍 - Vid fuktmätning i regel som ligger mot betongen utan underliggande fuktskydd uppmättes fuktvärden över kritisk nivå för mikrobiell tillväxt och mikrobiell lukt upplevdes i utrymmet.

Fuktkvoten uppmättes till 19 %.

Risk för mikrobiell tillväxt föreligger om fuktkvoten (FK) överstiger 17 %.

Vi rekommenderar en fördjupad undersökning för att bedöma orsak och omfattning.

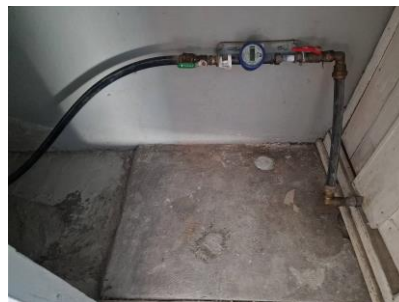
- Golvbrunn finns inte i utrymme med inkommande vatten.

I denna typ av utrymme bör en golvbrunn finnas. Avsaknaden utgör en ökad risk för fuktskador i omkringliggande konstruktioner.
